Проблема – Диагностика – Причина

Демпфер торсионных колебаний

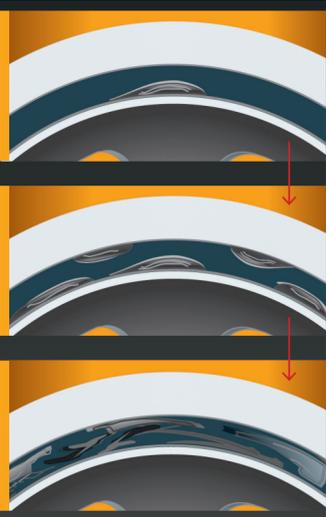
Микротрещины На резине появляются микротрещины.	Отвердевание поверхности в результате старения материала, что в конечном итоге приводит к выходу демпфера из строя.

Полный отказ Отделение внешнего кольца. Разрушение демпфера.	Перегрев внешнего кольца в результате проскальзывания ремня.

Образование трещин Трещины под углом 45° на изоляционном слое.	Повреждения, возникающие при долгой работе двигателя на холостых оборотах (напр., у такси).

Повреждения Трещины возникают в местах сопряжения металла с резиновым слоем.	Перегрузки в результате чип-тюнинга приводят к срабатыванию внешней поверхности, что в дальнейшем может вызвать повреждение и выход из строя демпфера. Разрушение начинается во внутреннем, невидимом слое резины.

- › Проверка состояния демпфера каждые 60 000 км пробега
- › Замена демпфера каждые 120 000 км

Контроль демпфера торсионных колебаний на предмет образования микротрещин, деформации и коррозии – каждые 60 000 км. Замена рекомендуется через каждые 120 000 км пробега, т.к. нагрузки и старение материала приводят к образованию скрытых дефектов, которые негативно влияют на работу двигателя. Целесообразно одновременно с демпфером производить замену крепежных болтов и прокладочных колец, которые входят в состав комплекта ремня с демпфером торсионных колебаний.
