Power Transmission Group

Technical Info

Zahnriemenkit CT 959 K1-5 am Beispiel
VW / Audi: 2,4/2,5 TDI 6 Zyl.

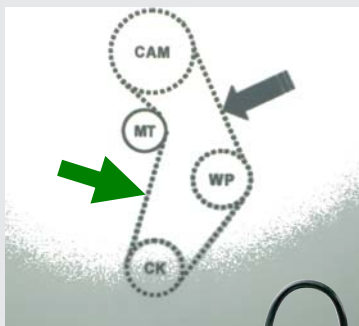
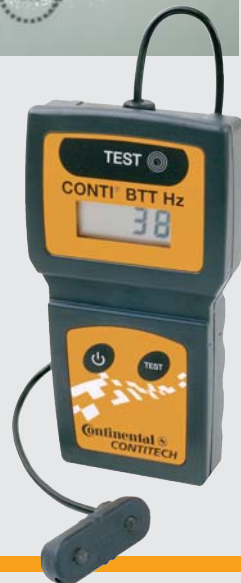
El ajuste para la tensión se indica en el manual como tensión final (T2) para el BTT Hz con 150-160 HZ. Una medición subjetiva da como resultado una tensión demasiado alta de la correa de distribución.

El ajuste previsto por el fabricante desde el año de construcción 2003 con un aparato medidor de frecuencia se calcula sumando 2 mediciones. Se debe sumar adicionalmente el valor medido de la flecha verde marcada en la figura a la izquierda. Con el BTT Hz también pueden ajustarse modelos antiguos.

Tensor previamente la correa de distribución con una llave dinamométrica de 7 Nm en el rodillo tensor, fijar éste y después dar 2 vueltas de motor y sumar los resultados de medición de ambos puntos. El valor total debe ser de 160 Hz.

Alternativamente también se puede ajustar por encima de la bomba de agua con 125 Hz.

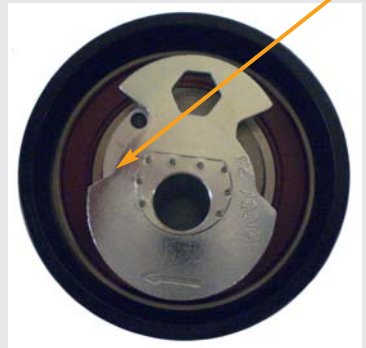
El kit de la versión suministrada tiene otro rodillo tensor que el montado en el vehículo.

La nueva versión de rodillo tensor tiene que montarse según Ford en todos los modelos de motores 2,5 diésel al cambiar la correa de distribución. Debido a la estructura completamente modificada se plantea la cuestión de la correcta instalación o ajuste.

La nueva versión es un rodillo tensor semiautomático, que se monta centralmente en lugar del tensor manual. Después de montar la correa de distribución, como de costumbre, se ajusta adelante la tensión en el disco en sentido de la flecha con una llave hexagonal. Aquí debe cuidarse de que la marca de punto semiesférica engrase con el borde inferior **(1)** de la escotadura.

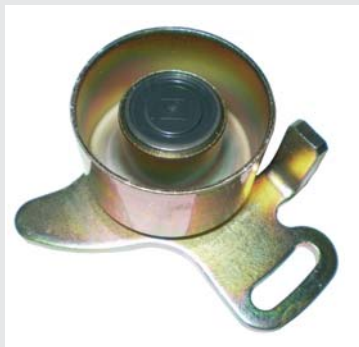
El kit de la versión suministrada tiene otro rodillo tensor que el montado en el vehículo.

La nueva versión del rodillo tensor tiene que montarse según el fabricante en todos los motores 2,1 diésel conforme a la asignación del kit arriba indicado al cambiar la correa de distribución. Debido a la estructura modificada se plantea la cuestión de la correcta instalación o ajuste.

La nueva versión es igualmente un rodillo tensor manual, que se monta en lugar del tensor existente hasta ahora. Después de montar la correa, se coloca el disco adjunto en la placa de sujeción y se enroscan conjuntamente. Ya no se usa más el muelle con manguito. (no en la figura) La tensión se ajusta después como hasta ahora según la norma. (p. ej. Conti BTT : 104 Hz +/- 5))

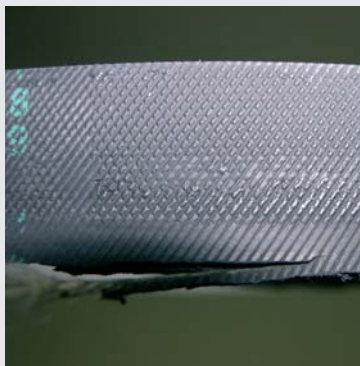
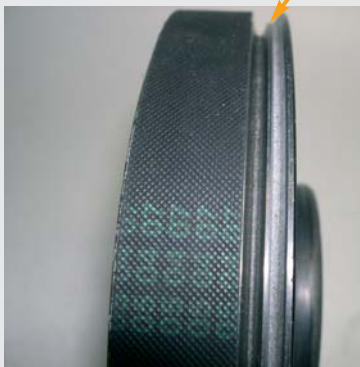
La correa gira con ruido, se desgasta rápido y presenta fricción. Debido al arranque lateral, puede rasgarse el elemento tensor incl. ranuras, que puede provocar a su vez un daño grave del motor debido a un salto de dientes de la correa de distribución.

La correa acanalada está concebida de 6 ranuras en vehículos viejos (6 PK 1748). La nueva versión sólo presenta 5 ranuras (5 PK1750) para aumentar la separación entre la correa y los grupos y debe montarse en general según datos de Renault.

La correa actual de 5 ranuras se coloca sólo en las ranuras exteriores de todas las poleas de correa, la ranura interior debe permanecer libre en todas las poleas. En relación con ello, también se debe controlar el funcionamiento perfecto del generador y controlar igualmente el juego axial de la bomba hidráulica para la ayuda de conducción. (¡Fallo de alineamiento!)
¡Antes del montaje, limpiar las poleas ranuradas de todo tipo de suciedad con un cepillo metálico suave!

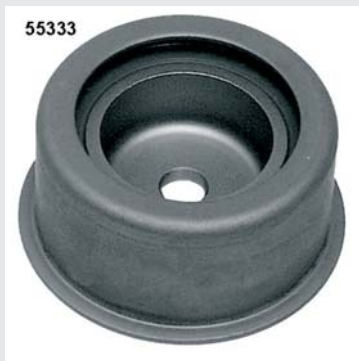
Versión a sustituir

La versión del rodillo de inversión suministrada es diferente al montado en el vehículo.

Según datos del fabricante la nueva versión con la cubierta de plástico (55373) tiene que montarse al cambiar la correa en lugar de la versión actual metálica (55333).

Poner ahora la nueva versión con un tornillo premontado y sustituirla directamente.

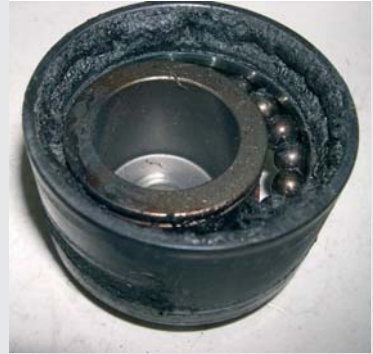
Poco después de instalar el kit el **rodillo de inversión** se para por desmontaje / sobrecalentamiento. (Fig. 1)

Rodillo de inversión desmontado

Al tensar el rodillo tensor con una excéntrica se tiene que tensar necesariamente en el sentido **contrario** a las agujas del reloj. Tiene que estar garantizada la libertad de movimientos del rodillo en el caballete de montaje. Se debe mantener el par de apriete de 48 Nm en el tornillo de fijación

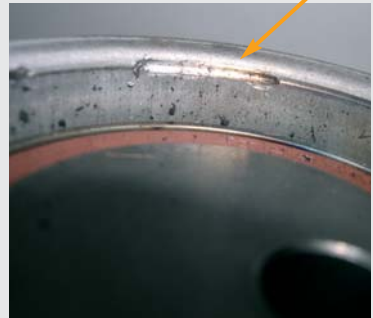
Fig.2

Bloqueo del **rodillo tensor**. La correa se calienta en exceso y transmite el calor al rodillo de inversión. A consecuencia de ello se derrite la caja de plástico del cojinete, provocando el fallo del rodillo. El **rodillo tensor** se bloquea debido a un arranque del rodillo en el caballete de montaje. (Fig. 2)

Rodillo tensor interior mecánicamente bloqueado

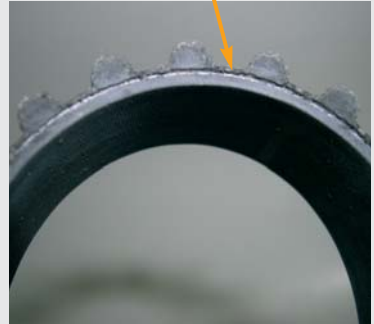
Fig.1
Cantos de la CT 817

La correa está deshilada en los flancos y parece estar mal fabricada.

El elemento tensor del modelo CT817 es de Kevlar. Por razones técnicas los cantos, después de cortarlos, aparecen como demostrados en la **figura 1**.

La correa puede utilizarse sin reservas, pues no se trata de ningún fallo de material.
