Power Transmission Group
Our Drive – Your Success

Informații Tehnice
TI 1-25

Instalarea kitului curelei de distribuție CT 1045 K1 pentru Renault 1.2 16V

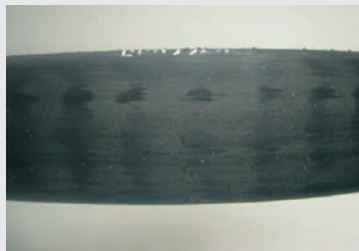
Defect uzură:

Rola de întindere cedează după o perioadă scurtă de funcționare și poate avea o manta separată de miezul rulmentului.

Mantaua prezintă urme severe de frecare.

Spatele curelei de distribuție este adeseori puternic deteriorat iar uneori este uzat complet datorită uzurii termice.

Instalați întotdeauna cureaua de distribuție urmând exact instrucțiunile producătorului, respectând în special sensul de rotație a excentricului de întinere (**aici în sensul invers acelor de ceasornic**). În caz contrar rola de întindere poate intra în contact cu o suprafață, fiind foarte probabilă defectarea în scurt timp.

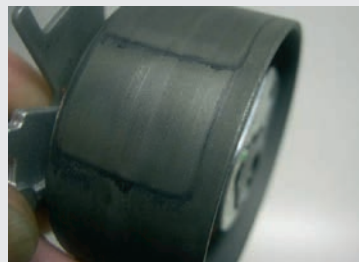
Cauza erorii:

Datorită rotirii excentricului în direcția greșită, rola de întinere ajunge într-o poziție nepermisă și ia contact cu o margine a pinionului motorului. Rola de întindere este astfel blocată mecanic complet sau parțial iar cureaua ce continuă să se rotească este supraincălzită prin frecarea cu mantaua rolei. Nivelul de uzură depinde de timpul de funcționare.

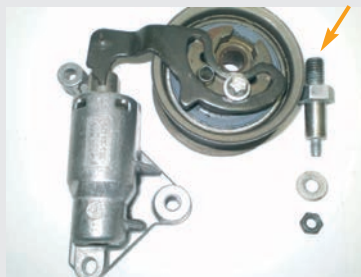
Tehnologie rolă de întindere nouă

Rola de întindere nou instalată nu este la distanța corespunzătoare de motor și permite centurii să se frece de laterala rolei cu borduri interioare. (îngropată)

La re tehnologizarea vehiculelor construite înainte de sau în anul 1998, vechiul știft filetat (1) trebuie eliminat. Noua versiune este înșurubată în aceeași gaură cu un distanțier pre-montat (2). **Problema este că producătorul are două!!**

Distanțiere de grosimi diferite (3.1)+(3.2) ce definesc distanța de la rolă la motor. În ciuda delimitării pe baza Nr. de Identificare al Vehiculului (luna prod.: 01/96) încă nu este absolut clar ce kit trebuie utilizat deoarece Nr. Identificare al Vehiculului poate devia. Trebuie să verificați întotdeauna dacă rola de întindere schimbată este montată în linie cu transmisia. În caz contrar vor exista zgomote și pot apărea chiar și defecțiuni ale motorului.

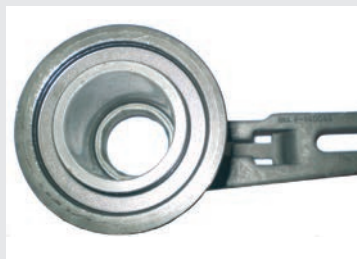
Nouă tehnologie rolă tensionare

Tipul nou este o rolă de tensionare semiautomată instalată central în locul rolei de tensionare manuală. După instalarea normală a curelei de distribuție, tensiunea se ajustează pe discul din față rotindu-l în direcția indicată de săgeată utilizând o cheie hexagonală.

Țineți seama de faptul că marcajul semicircular trebuie aliniat corespunzător cu latura de jos **(1)** a indentației.

Tensiune țintă (1)

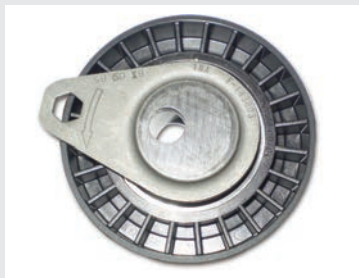
Nouă tehnologie rolă tensionare

Tipul nou este o rolă de tensionare semiautomată instalată central în locul rolei de tensionare manuală (50 Nm). După instalarea normală a curelei de distribuție, tensiunea se ajustează pe discul din față rotindu-l în direcția indicată de săgeată utilizând o cheie hexagonală. Asigurați-vă că adâncitura este în partea opusă opritorului aproximativ în poziția 3:00.

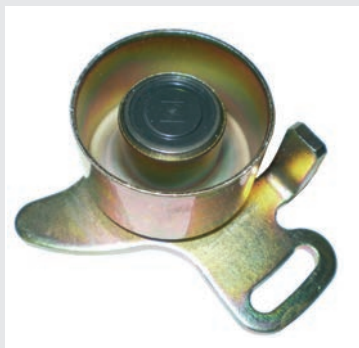
Noua rolă de tensionare cu placă

Tipul nou este de asemenea o rolă de tensionare manuală instalată în locul rolei de tensionare precedente. După instalarea curelei de distribuție, rola corespunzătoare este așezată pe placa opritoare și ambele sunt înfiletate. Manșonul cu arc nu se mai folosește. (nu este afiat) Tensiunea este apoi ajustată conform instrucțiunilor.
(ex.: Conti BTT: 104 Hz +/- 5)

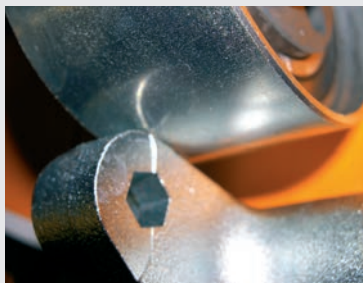
Fig. 1

Maneta de tensionare se freacă de rola de tensionare. **(Fig. 1)** Acest lucru poate provoca defecțiuni serioase ale motorului.

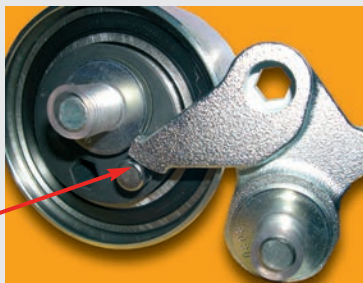
Fig. 3

Verificați cu atenție poziția manetei de tensiune pe știftul de verificare. Doar suprafețele de contact ale manetei ilustrate aici **(Fig. 3)** trebuie să ia contact cu clema. Acest lucru asigură libertatea de mișcare a mantalei rolei.

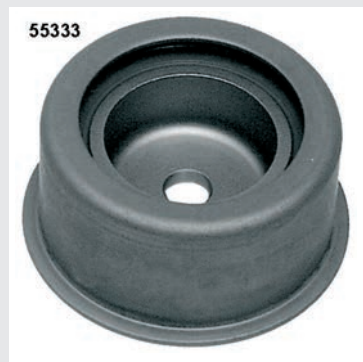
Rolă ce va fi înlocuită

Conform producătorului, trebuie instalată noua rolă cu manta de plastic (55373) la schimbarea curelei, în locul versiunii cu manta metalică (55333).

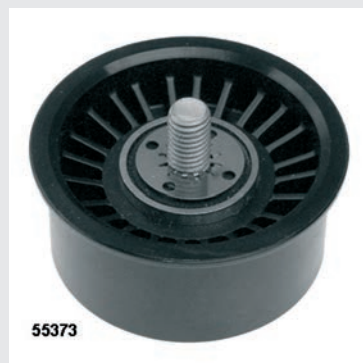
Noua rolă de ghidare

Noua rolă vine echipată cu un știft premontat și poate fi utilizată direct.

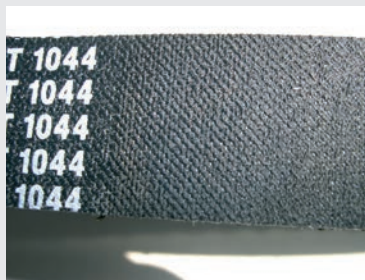
Fig. 2 CT 1044
cu stofă de întărire

CT 1044 este întărită cu stofă și poate fi utilizată de asemenea pentru motoarele TDI mai vechi. (Fig. 2)

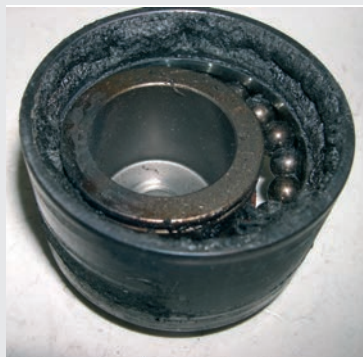
Fig. 1

La scurt timp după instalarea kitului, rolă de ghidare cedează datorită degradării/supraîncălzirii. (Fig.1)

Blocarea rolei de tensionare. Acest lucru face ca cureaua să transmită căldură iar rolă de ghidaj să se supraîncălzească. Ca rezultat, carcasa de plastic a rulmentului se topește, defectând rola. Blocarea rolei de tensionare are loc când rola se freacă de suport. (Fig. 2)

Rolă de ghidare dezasamblată

Rola de tensionare trebuie obligatoriu să fie fixată în sensul invers acelor de ceasornic când la prindere se folosește un excentric. Rola trebuie să se poată deplasa liber pe suport.

Respectați tensiunea de strângere de 48 Nm a șurubului de fixare.

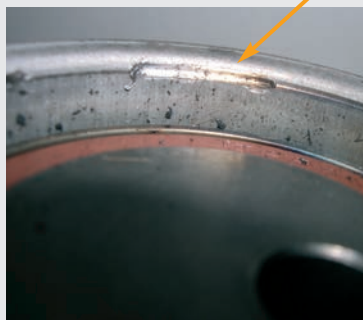
Fig. 2

Vedere interioară rolă tensionare blocată

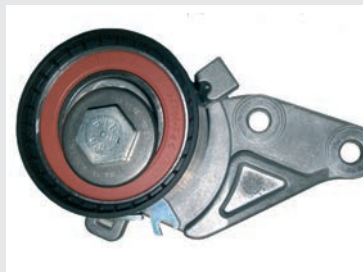
Noul design

Noua rolă este dotată cu un splint premontat putând fi instalată direct. După instalarea tuturor componentelor, splintul de siguranță este tras iar tensiunea este setată automat.

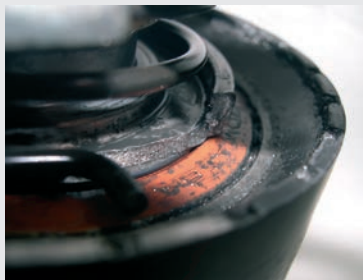
Fig. 1

Contaminarea cu ulei a provocat defectarea rolei (oscilarea excesivă a arcului). Trebuie întotdeauna verificată pentru a se asigura că șaibele de etanșare ale axului de pe arborele cotit / arborele cu came funcționează corespunzător. Acestea trebuie înlocuite dacă este necesar.

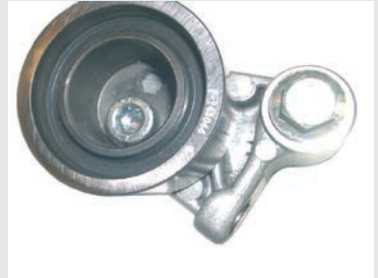
Fig. 1

Rolă de tensiune (**Fig. 1**) se răsucete pe cadru în timpul funcționării. Dacă funcționarea continuă, suprafața rulantă începe să ia contact cu cadrul și se blochează. (**Fig. 2**)
→ Motorul poate fi deteriorat!

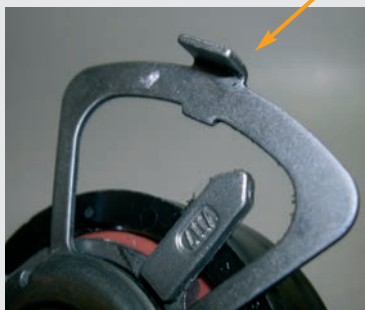
Fig. 3

La instalarea rolei de tensiune, este necesar sa va asigurați că opritorul este prins corect în gaura capacului miezului. Când transmisia este rotită de două ori, asigurativă că cureaua este aliniată. (Fig. 3).

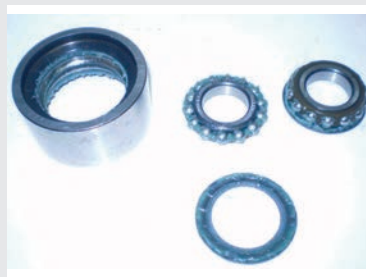
Rulment dezasamblat

Scripetele de tensionare ce vine cu kitul se descompune după o perioadă scurtă de utilizare, rezultând în deteriorarea motorului.

Pentru a asigura alinierea corectă, este vital ca suportul scripetelui de tensionare să fie curățat bine și să verificați ulterior ca întreaga suprafață a scripetelui este așezată corespunzător pe știftul de ghidare.

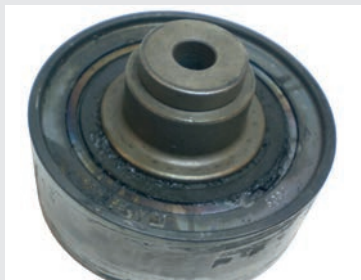
Fig. 1

Rolă mare de ghidaj se rupe după o perioadă scurtă de folosire datorită blocării rulmentului. Acest lucru poate provoca deteriorarea motorului (Fig. 1).

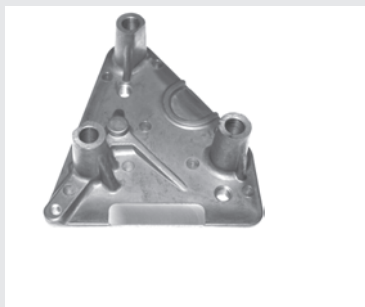
Suport motor

Pentru a monta scripetele nou, un șurub distanțieri a fost înșurubat la dreapta roții pompei de injecție. Acesta servește acum ca opritor pentru arcul scripetelui modificat. Vechiul suport al motorului trebuie înlocuit cu tipul nou inclus. Acest lucru este necesar deoarece noul scripete nu mai are placă de bază, ce servea și ca distanțier pentru suportul motorului. Șuruburile trebuie strânse la o tensiune de: **49 Nm**.

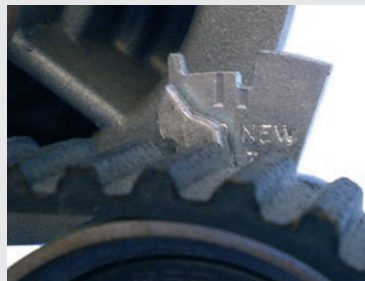
Indicatorul poziționat prea jos

Scripetele de tensionare face zgomot după ce funcționează o perioadă. La funcționarea ulterioară, opritorul se poate rupe și cureaua își pierde tensiunea. Ca regulă, acest lucru deteriorează motorul!

Opel/GM specifică un proces special de setare a tensiunii la schimbarea unei curele de distribuție: Când tensionați, cama de ajustare trebuie rotită în sensul invers acelor de ceasornic (spre stânga). Distribuția trebuie rotită de 2 ori manual cu scripetele de tensionare sub tensiune completă. Doar după ce ați efectuat această procedură treceți la setarea tensiunii prin rotirea camei spre dreapta către semnul “nou”. Acest lucru trebuie făcut pentru a vă asigura că cureaua de distribuție este “setată”.

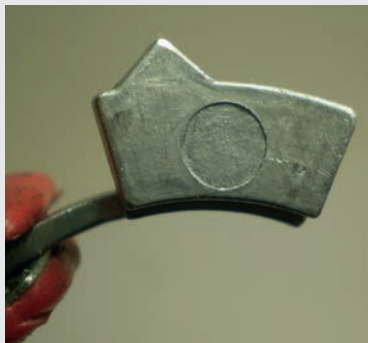
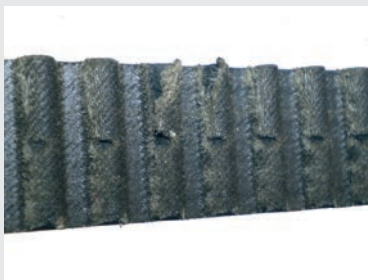
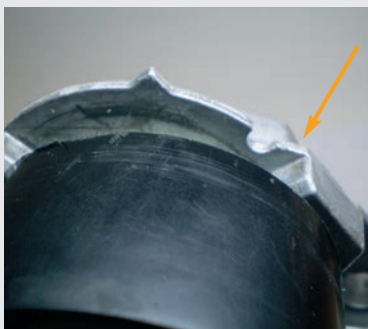
Indicatorul scripetelui de tensionare se rupe în timpul instalării și poate deteriora grav curea.

1. Asigurați-vă că ați slăbit pompa de apă, apoi ați rotit-o utilizând unealta corespunzătoare OE (J-4249 2) apoi trăngeți-o din nou la 8 Nm.
2. Limba indicatorului trebuie ajustată pentru a vă asigura că nu este sub tensiune vreodată. După ce ați întors motorul de două ori, ambele indicatoare trebuie să fie perfect aliniate între ele.

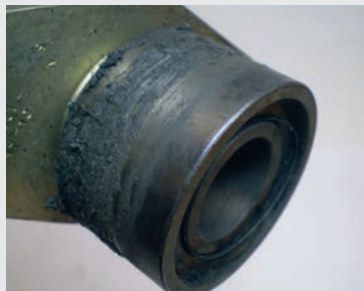
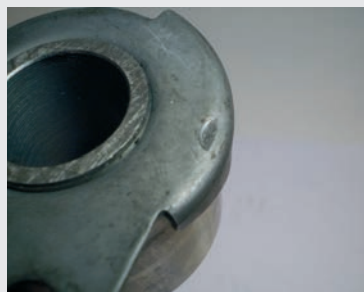
Scripetele de tensionare se blochează după o perioadă scurtă de folosire. Spatele curelei se supraîncălzește iar rola de ghidaj este deteriorată termic.

1. Aveți întotdeauna grijă să vă asigurați că scripetele de tensionare este instalat corect pe suprafața de montare (ochiul trebuie așezat corespunzător în scobitura plăcii opritoare).
2. În plus, la instalare trebuie respectată tensiunea de strângere specificată de 50 Nm.

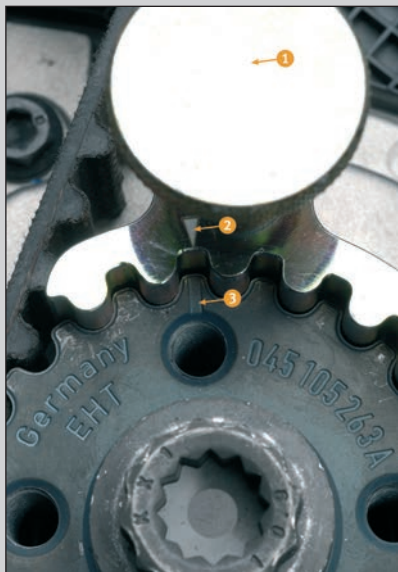
Fig. 2

Folosiți scula inelară de blocare pentru arborele cotit (OE T 10050) (fig. 2, nr. 1).

Semnele de pe arborele cotit și scula inelară de blocare trebuie să se alinieze (fig. 2, nr. 2 i 3).

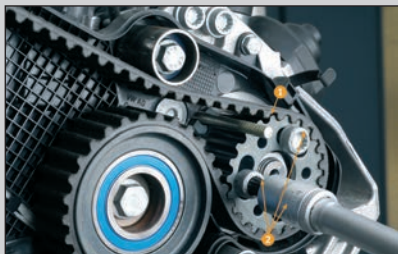
Fig. 3

Folosiți bolțurile de blocare pe transmisia pompei de presiune și pe axul cu came (fig. 3, nr. 1 și fig. 4, nr. 1).

- Slăbiți uruburile transmisiei pompei de presiune (fig. 3, nr. 2)
- Slăbiți uruburile transmisiei axului cu came (fig. 4, nr. 2)
- Folosiți opritorul

- Piulița scripetelui de tensionare nu se rotește în timpul acestei operații (fig. 8, nr. 2).
- Strângeți piulița scripetelui de tensionare (fig. 8, nr. 2).
- Țineți transmisia axului cu came pentru a menține pretensionarea în sensul invers acelor de ceas (folosiți opritorul).
- Strângeți șurubul(ile) transmisiei axului cu came (fig. 4, nr. 2).
- Strângeți șurubul(ile) transmisiei pompei de presiune (fig. 3, nr. 2)
- Scoateți opritoarele transmisiei pompei de presiune și scripetelui axului cu came (fig. 3, nr. 1 și fig. 4, nr. 1).
- Scoateți scula inelară a axului cu came (Fig. 2, Nr. 1)

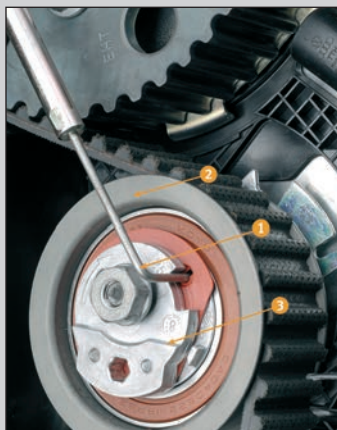
Fig. 5

- Slăbiți piulița scripetelui de tensionare (fig. 5, nr. 1 și fig. 6, nr. 1)
- Folosind cheia hexagonală, rotiți excentricul rolei de tensionare (fig. 5, nr. 3 și fig. 6, nr. 2) în sens invers acelor de ceasomnic până când rola de tensiune se poate deconecta folosind scula specială (fig. 5, nr. 2)
- Cheie capac (OE T 10264)
- Sculă blocare (OE T 10265)

- Folosind cheia hexagonală, rotiți scripetele de tensionare în sensul acelor de ceas (oprire sarcină max., fig. 6, nr. 2)
- Strângeți puțin piulița scripetelui de tensionare (fig. 5, nr. 1 i fig. 6, nr. 1)
- Scoateți curea de distribuție de pe scripetele de ghidaj întâi, apoi de pe roțile de transmisie

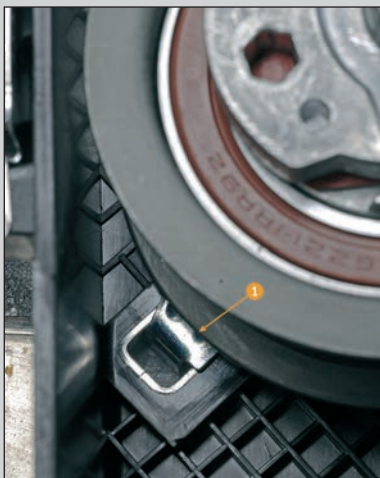
Fig. 7

- Ajustarea curelei de distribuție se poate efectua doar când motorul este rece.
- Scripete de tensionare: Protuberanța plăcii de bază trebuie să intre în nișă (fig. 7, nr. 1).
- Verificați marcajul centru-sus și ajustați după cum este necesar.

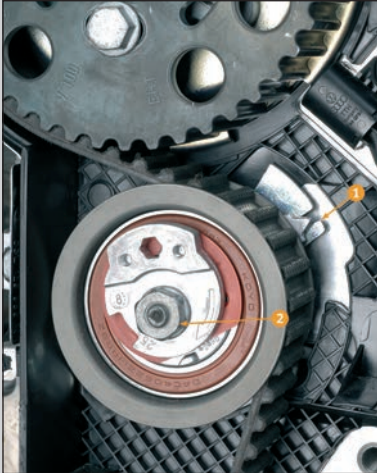
Fig. 8

- Folosind cheia hexagonală, rotiți scripetele de tensionare în sensul acelor de ceas (în direcția săgeții).
- Indicatorul scripetelui de tensionare trebuie să fie în dreptul indentației din placa de bază (fig. 8, nr. 1).

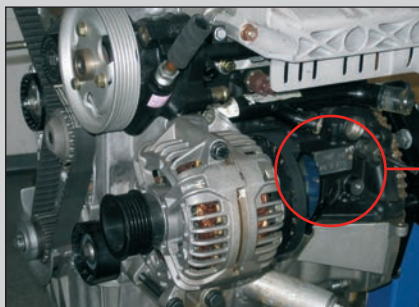
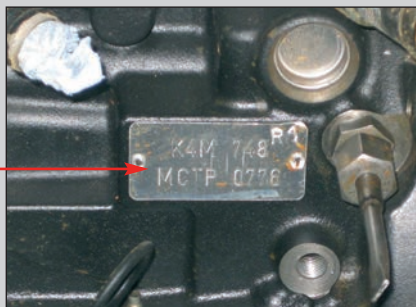
1. Identificați vehiculul utilizând codul motor de pe blocul motor

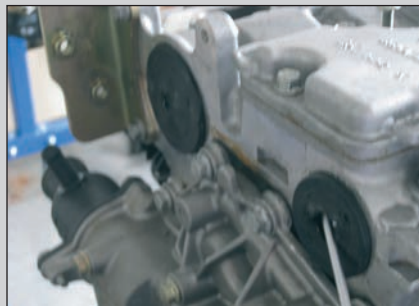
Goliți apa de răcire și sprijiniți motorul. Întâi desfaceți suportul drept al motorului apoi unitățile auxiliare cu curele de acționare (curele cu strații în V).

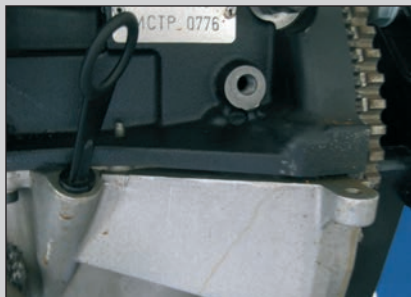
Scoateți dopurile din partea din spate a axului cu came și dopurile blocului cilindru.

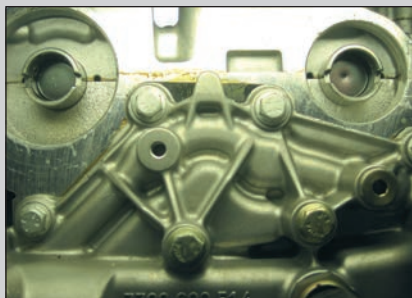
4. Rotiți arborele cotit în poziția de setare corespunzătoare.
Șanțurile axelor cu came trebuie să se alinieze.

Șanțurile se află sub marginea de sus a capului cilindrului.

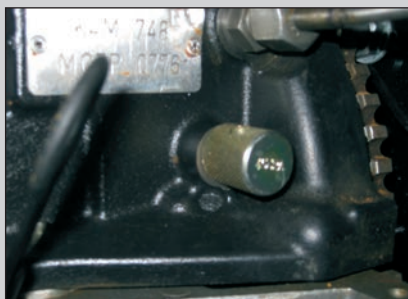
5. Apoi introduceți bolțul de blocare în blocul cilindru (cod scula MOT1489)

Brațul arborelui cotit trebuie să fie lipit de bolțul de blocare.

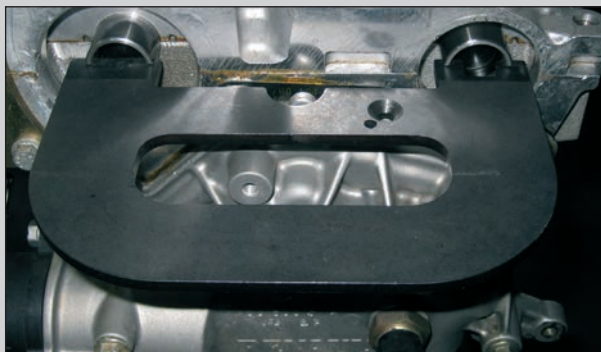
6. Plasați apoi rigla de aliniere în spatele axelor cu came (cod sculă MOT1496)

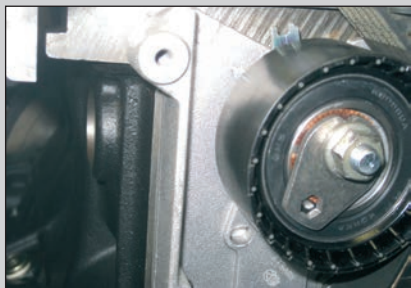
9. Slăbiți piulița scripetelui de tensionare
10. Scripetele de tensionare se poate separa de curea

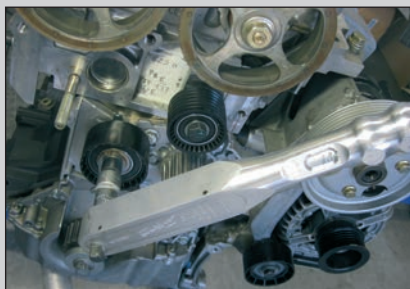
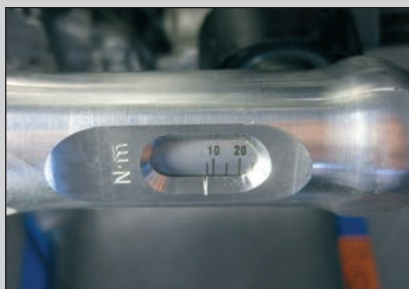
5. Instalați noul scripete de ghidaj și strângeți-l la 45 Nm.
6. Instalați noul scripete de tensionare și strângeți piulia la 7 Nm deocamdată.

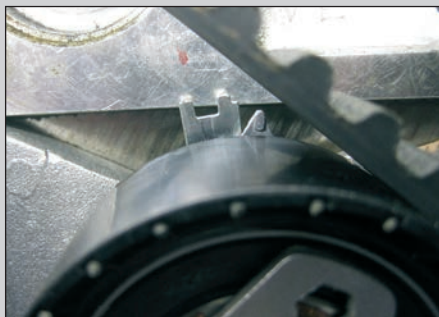
13. Strângeți șurubul pentru moment. Lăsați un spațiu de 2-3 mm între suprafețele de contact ale șurubului și scripetele curelei arborelui cotit.
14. Slăbiți piulița scripetelui de tensionare. Rotiți scripetele de tensionare spre dreapta până când indicatorul mobil este în dreptul opririi corespunzătoare. Utilizați o cheie hexagonală de 6 mm.

Indicatorul mobil trebuie să se afle la 7-8 mm în spatele indicatorului fix.

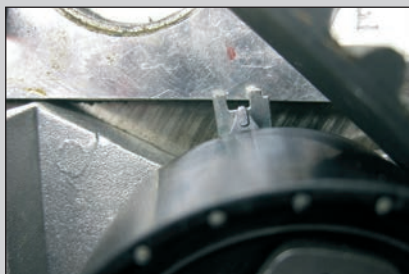
23. Blocați scripetele de tensionare folosind o cheie hexagonală de 6 mm. Slăbiți piulița scripetelui de tensionare.
24. Rotiți scripetele de tensionare spre stânga până când indicatorul este aliniat cu fanta.

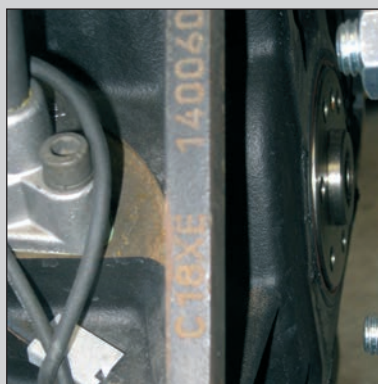
1. Identificați vehiculul folosind codul motorului ce se află pe marginea exterioră a flanșei de montare a transmisiei de pe blocul motor.

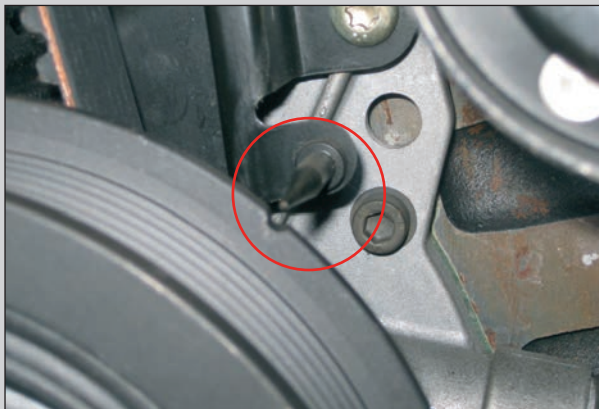
Rotiți arborele cotit spre dreapta până când semnul de control de pe scripetele arborelui cotit se alinează cu vârful de pe blocul motor.

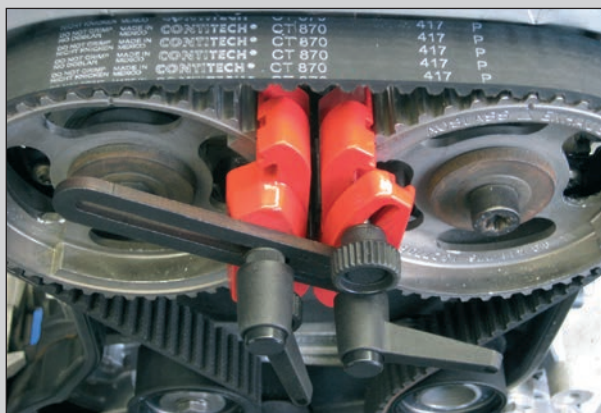
5. Blocați axul cu came folosind scula de blocare.

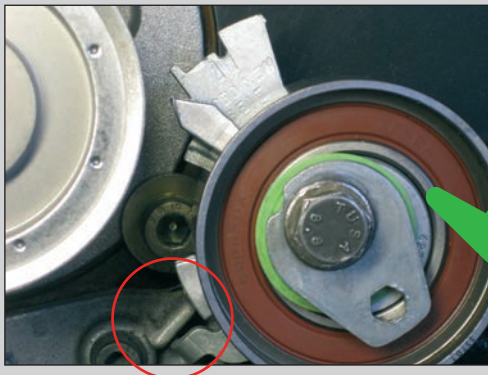
11. Instalați noul scripete de tensionare. Asigurați-vă că contrasuportul din spatele scripetelui de tensionare (placa de bază a scripetelui de tensionare) este așezat între suprafețele de contact ale blocului motor, nu lângă ele.

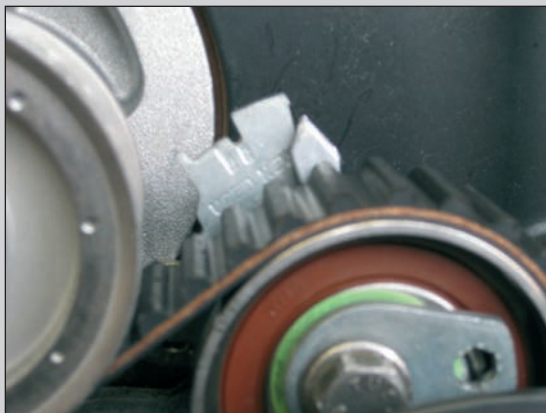
13. Rotiți scripetele de tensionare cu cama de ajustare spre stânga până când indicatorul este în dreptul piedicii corecte. Aici șurubul cu cap hexagonal se deplasează în sus în sens invers acelor de ceas. Folosiți o cheie tubulară hexagonală. Stringeți ușor noul scripete de tensionare.

Notă: Acest pas este foarte important. Dacă nu este efectuat, transmisia va începe să scoată zgomot la scurt timp datorită tensionării insuficiente. Rotiți motorul manual în direcția de funcționare de cel puțin două ori după ce ați scos scula de blocare.

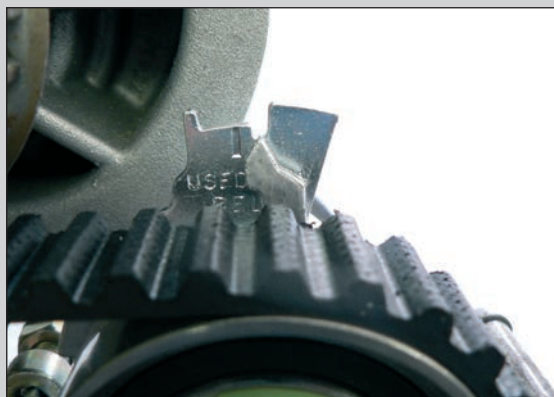
14. Slăbiți șurubul scripetelui de tensionare și rotiți scripetele de tensionare spre dreapta până când indicatorul este aliniat cu fanta din suport.

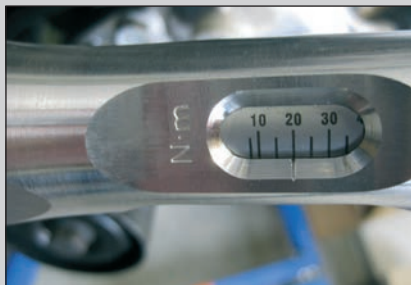
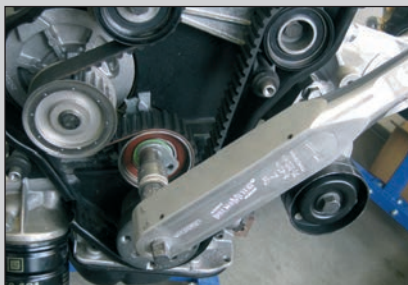
Strângeți șurubul scripetelui de tensionare cu o forță de 20 Nm.

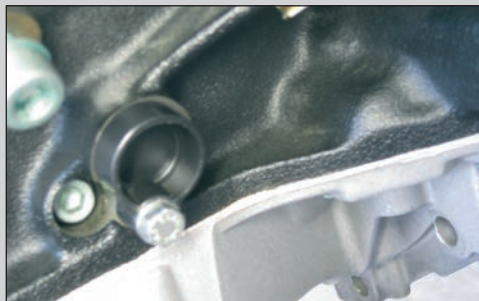
6. Dacă nu sunt astfel poziționate, roțiți arborele cotit către dreapta încă o rotație completă.

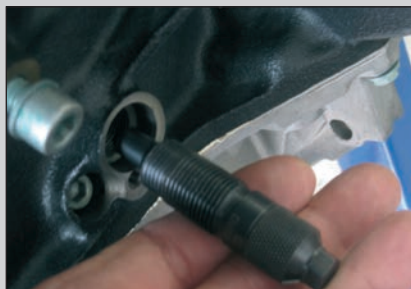
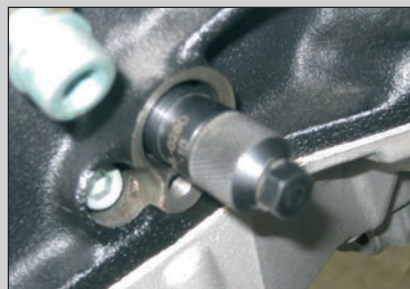
7. Scoateți dopul carterului și înșurubați sculă de blocare a arborelui cotit. (nr. 3242)

Gaura TDC (OT) din brațul arborelui cotit trebuie să fie aliniată cu gaura dopului.

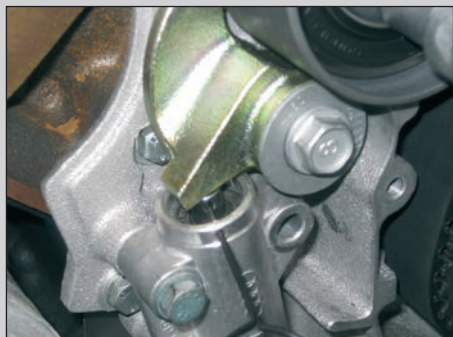
8. Rotiți scripetele de tensionare la dreapta până când găurile din tija de prindere se alinează cu cele din carcasa de tensionare. Utilizați o cheie hexagonală de 8 mm.

Țineți tija de fixare prin introducerea unui splint de blocare cu un diametru de 2 mm prin gaura din carcasa de tensionare.

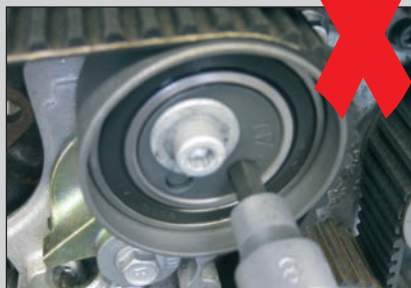
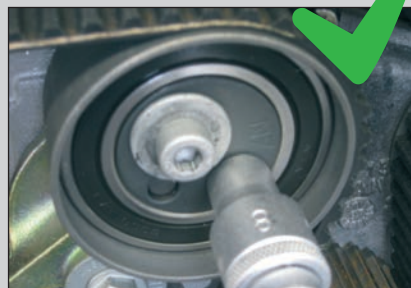
Introduceți întotdeauna cheia hexagonală complet în șurubul hexagonal al scripetelui de tensionare pentru a vă asigura că puterea este transmisă pe o suprafață mare când rotiți scripetele de tensionare pe pistonul amortizorului. În caz contrar, excentricul scripetelui de tensionare se poate rupe sau desprinde.

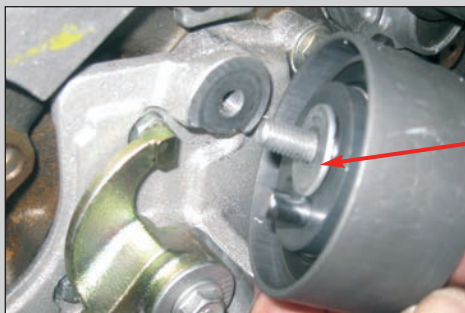
La scoaterea scripetelui de tensionare, amintiți-vă să puneți la loc distanțierul dintre motor și scripetele de tensionare.

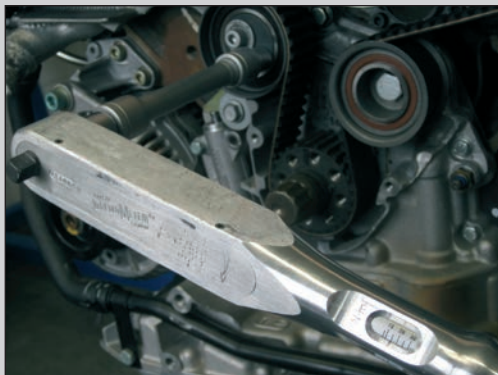
11. Rotiți ușor scripetele de tensiune către dreapta. Utilizați o cheie hexagonală de 8 mm. Scoateți splintul de blocare din carcasa de tensionare pentru a elibera tija de prindere.
12. Folosiți cheia pe șurubul hexagonal al scripetelui de tensionare.
13. Tensionați centura de distribuție la 15 Nm răsucind spre stânga.
