Проблема – Диагностика – Причина

Демпфер торсионных колебаний

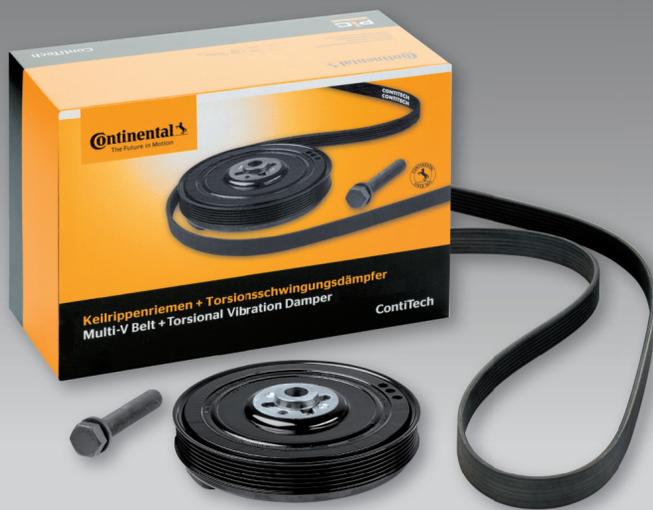
Повреждения Трещины возникают в местах сопряжения металла с резиновым слоем.	Перегрузки в результате чип-тюнинга приводят к срабатыванию внешней поверхности, что в дальнейшем может вызвать повреждение и выход из строя демпфера. Разрушение начинается во внутреннем, невидимом слое резины.

- › Проверка состояния демпфера каждые 60 000 км пробега
- › Замена демпфера каждые 120 000 км

Контроль демпфера торсионных колебаний на предмет образования микротрещин, деформации и коррозии – каждые 60 000 км. Замена рекомендуется через каждые 120 000 км пробега, т.к. нагрузки и старение материала приводят к образованию скрытых дефектов, которые негативно влияют на работу двигателя. Целесообразно одновременно с демпфером производить замену крепежных болтов и прокладочных колец, которые входят в состав комплекта ремня с демпфером торсионных колебаний.
