Power Transmission Group

Technical Info

Zahnriemenkit CT 959 K1-5 am Beispiel
VW / Audi: 2,4/2,5 TDI 6 Zyl.

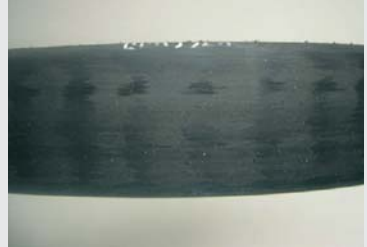
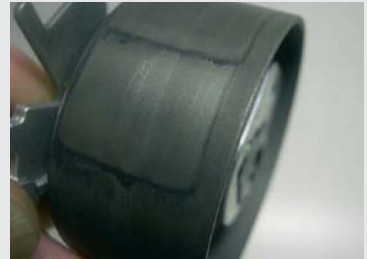
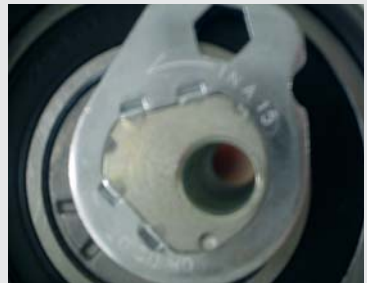
Montaje del kit de correa de distribución CT 1045 K1 para Renault 1.2 16 V

El rodillo tensor falla después de un corto funcionamiento y presenta bajo ciertas circunstancias una cubierta separada del núcleo soporte. La cubierta presenta generalmente fuertes huellas de rozadura. A menudo las espaldas de la correa de distribución están muy deterioradas debido a la generación de calor, en parte completamente escariadas.

El rodillo tensor alcanzó una posición inadmisibles debido a un sentido de giro falso de la excéntrica y tuvo contacto con un canto sobresaliente en la transmisión del motor.

Montar la correa de distribución exactamente según las normas del fabricante y respetar especialmente el sentido de giro de la excéntrica al tensar. **(aquí en sentido contrario a las agujas del reloj)**. De lo contrario el rodillo tensor puede entrar en contacto con un canto sobresaliente y es muy probable un fallo prematuro.

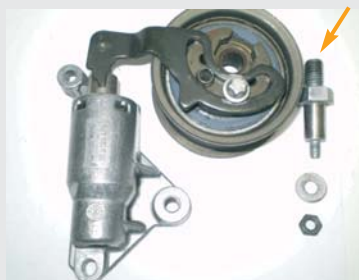
Versión a sustituir **(1)**

La transmisión por correa emite ruidos después de un corto funcionamiento.

El rodillo tensor recién instalado no presenta la distancia correcta al motor y la correa roza lateralmente con la polea interior. (Fallo de alineamiento)

Al reequipar los vehículos construidos hasta el 1998 se tiene que quitar el espárrago **(1)** de la versión antigua. Aquí se enrosca ahora la nueva versión con una pieza distanciadora premontada **(2)** en el mismo agujero. El problema aquí es que de parte del fabricante **dos !!** piezas distanciadoras de diferente grosor **(3.1)+(3.2)** definen la distancia del rodillo al motor.

A pesar de la limitación del N° de chasis del vehículo (mes de prod.: 01/96) no es siempre posible saber qué kit se tiene que usar ya que puede discrepar el n° de chasis indicado. En cualquier caso se debe controlar si el rodillo tensor sustituido se montó alineado en la transmisión por correa. De lo contrario se llegan a dar ruidos inevitablemente o incluso a fallos graves del motor.

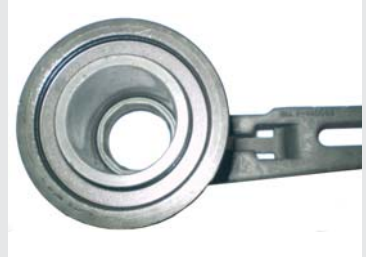
Versión a sustituir

El kit de la versión suministrada tiene otro rodillo tensor que el montado en el vehículo.

La nueva versión de rodillo tensor tiene que montarse según Ford en todos los modelos de motores 2,5 diésel al cambiar la correa de distribución. Debido a la estructura completamente modificada se plantea la cuestión de la correcta instalación o ajuste.

La nueva versión es un rodillo tensor semiautomático, que se monta centralmente en lugar del tensor manual. Después de montar la correa de distribución, como de costumbre, se ajusta adelante la tensión en el disco en sentido de la flecha con una llave hexagonal. Aquí debe cuidarse de que la marca de punto semiesférica engrase con el borde inferior **(1)** de la escotadura.

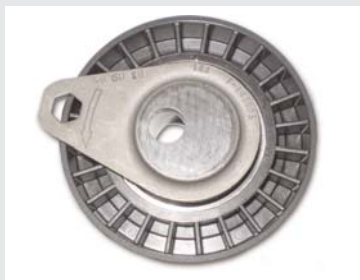
Versión a sustituir

El rodillo tensor del Kit está diseñado técnicamente de otra manera de como se ha montado de fábrica.

La nueva versión de rodillo tensor tiene que montarse según Ford en todos los motores 1,8 diésel al cambiar la correa de distribución. Debido a la estructura completamente modificada se plantea la cuestión de la correcta instalación o ajuste.

La nueva versión es un rodillo tensor semiautomático, que se monta centralmente en lugar del tensor manual (50 Nm). Después de montar la correa de distribución, como de costumbre, se ajusta adelante la tensión en el disco en sentido marcado de la flecha con una llave hexagonal. Aquí debe cuidarse de que la escotadura en la posición de aprox. 3 horas esté enfrente de la pestaña tope. En algunas versiones antiguas es necesario reducir con una lima unos 1/10 mm en el área de la polea tensora.

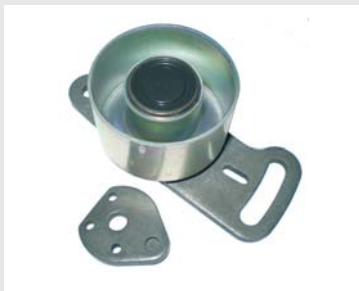
Nuevo rodillo tensor con placa

El kit de la versión suministrada tiene otro rodillo tensor que el montado en el vehículo.

La nueva versión del rodillo tensor tiene que montarse según el fabricante en todos los motores 2,1 diésel conforme a la asignación del kit arriba indicado al cambiar la correa de distribución. Debido a la estructura modificada se plantea la cuestión de la correcta instalación o ajuste.

La nueva versión es igualmente un rodillo tensor manual, que se monta en lugar del tensor existente hasta ahora. Después de montar la correa, se coloca el disco adjunto en la placa de sujeción y se enroscan conjuntamente. Ya no se usa más el muelle con manguito. (no en la figura) La tensión se ajusta después como hasta ahora según la norma. (p. ej. Conti BTT : 104 Hz +/- 5))

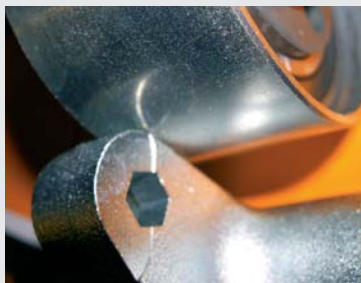
Fig. 1

La palanca de inversión roza en el rodillo tensor. **(Fig.1)** ¡Consecuencia de ello puede ser un grave daño del motor!

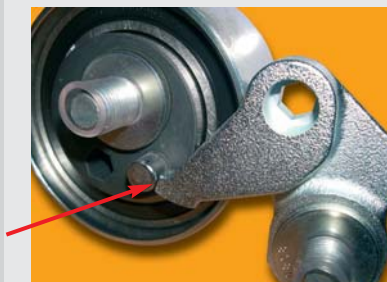
Fig. 2

Debido a una posición falsa de montaje **(Fig.2)** puede entrar en contacto la cubierta con la palanca tensora tras corto tiempo de servicio. Para verlo mejor, aquí se muestra la parte que mira hacia el motor. (normalmente oculta)

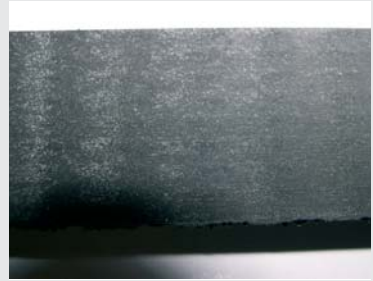
La correa suministrada en el CT 1044 K1 se diferencia óptica y numéricamente de la correa CT 946 hasta ahora montada. **(Fig. 1)**

(Fig. 1)
CT 943

Ya no existe más el kit CT 946 K2 y ha sido sustituido por el modelo CT 1044 K1. Con ello desaparece la limitación del número de motor.

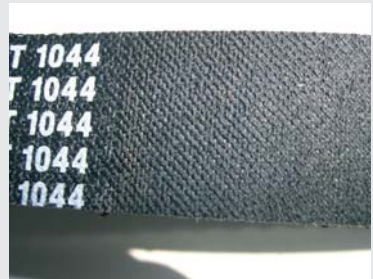
El modelo CT 1044 está reforzado con un tejido dorsal adicional y también puede usarse retroactivamente para motores antiguos TDI. **(Fig. 2)**

Fig. 2
CT 1044 con tejido dorsal

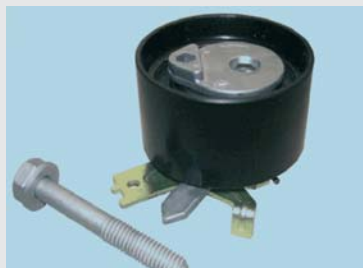
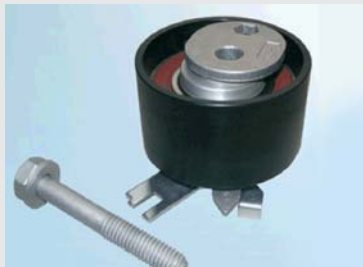
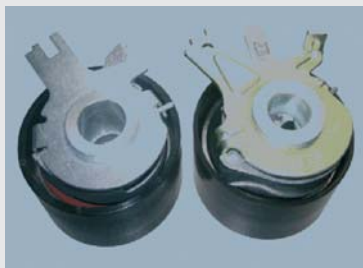
A pesar de sus diferentes diseños, el rodillo tensor puede usarse sin restricciones para los vehículos indicados en el catálogo.

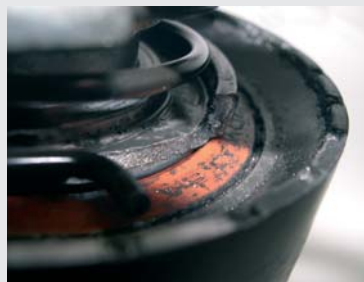
Fig.1

Problem:
An der Saugventil ist ein Geräusch
abzuhören. Bei der Feder ist
geräuschlos.
→ die Saugventil ist übergepresst
bzw. die Saugventil ist funktionlos.
(Abb. 1)

La contaminación por aceite ha provocado el fallo del rodillo (demasiada oscilación del resorte). Se debe controlar siempre el funcionamiento de los retenes radiales para ejes del cigüeñal / árbol de levas y reemplazarse si es necesario. En su caso también se debe recambiar la junta de la caja de bomba de aceite.

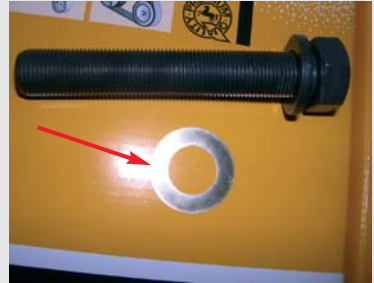
Fig. 1
Arandela

Según el catálogo de VW/ Audi esta arandela especial (4) se debe montar entre la rueda motriz del cigüeñal (3) y el amortiguador de vibraciones de torsión (5). Con ello se mejora el coeficiente de fricción.

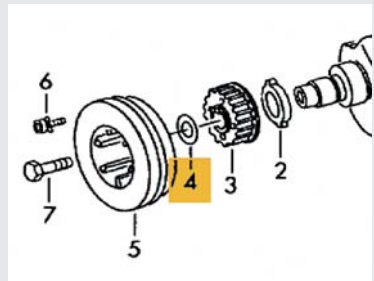
Fig. 2
Posición de montaje

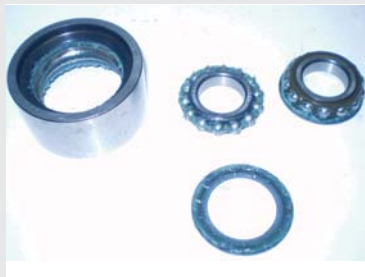
El rodillo tensor suministrado con el Kit se desarma después de un breve funcionamiento y provoca por regla general daños en el motor.

La causa de ello es un error de alineación en la transmisión por correa. El rodillo tensor se sobrecarga en los extremos y falla después de un breve funcionamiento.

Cojinete desarmado

Para un funcionamiento alineante de la correa es decisivo la limpieza a fondo del soporte del rodillo tensor y el control posterior del ajuste completo del rodillo en el pivote.

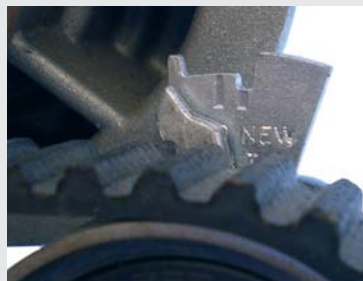
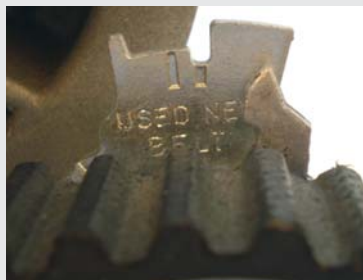
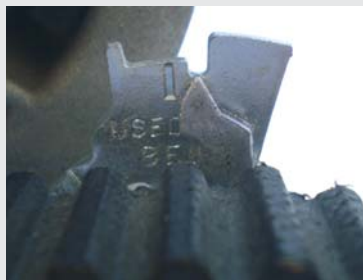
Instrucciones de montaje Rodillo tensor: CT 870 K1, CT 873 K1, CT 975 K3 – Opel 1,4 / 1,6 / 1,8 / 2,0-16V

El rodillo tensor, después de un tiempo de funcionamiento, hace ruidos. A continuación puede romperse el contrasorte y la correa pierde tensión, dañando por regla general el motor!

El indicador del rodillo tensor ya no indica más la marca en estado frío y golpea tras cada ciclo de combustión el tope frío (ruidos).

Opel/GM especifica un método especial para ajustar la tensión al cambiar la correa de distribución: Para tensar se debe girar la excéntrica de ajuste en sentido **opuesto** a las agujas del reloj (hacia la izquierda). La transmisión por correa tiene que girarse a mano

2 veces con el rodillo tensor **completamente** tensado. Sólo **después** se debe ajustar la tensión **girando a la derecha** la excéntrica a la marca "new". Esta medida es necesaria para lograr que la correa de distribución se "asiente".

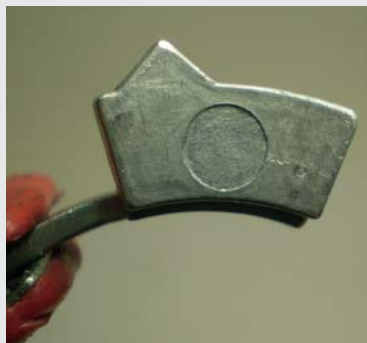
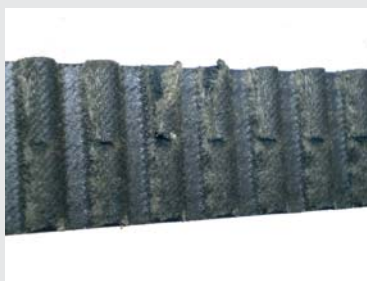
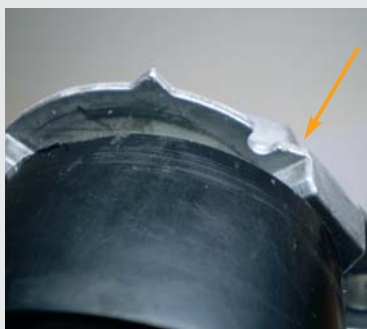
Instrucciones de montaje Rodillo tensor: CT 887 K1 para Daewoo y Chevrolet 1,4 16V, 1,5 16V, 1,6 16V

La aguja del rodillo tensor se rompe durante el montaje y puede dañar seriamente la correa.

1. La bomba de agua no se afloja como está prescrito, y se usa para el ajuste de la tensión.
2. Al girar el motor dos veces a alta revolución (marcas perforadas en la placa base) según se especifica, se carga demasiado el tope y la aguja móvil se rompe.

1. Asegúrese de que se afloje la bomba de agua, se gire después con la herramienta correspondiente OE (J-4249 2) y finalmente se apriete de nuevo con 8 Nm.
2. La punta de la aguja debe estar ajustada en todo momento sin carga alguna. Después de girar dos veces el motor, ambas agujas deben alinearse.

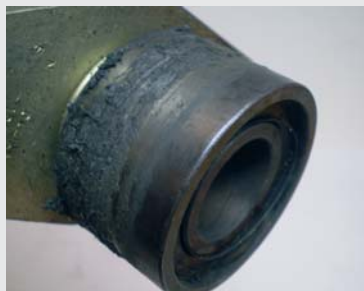
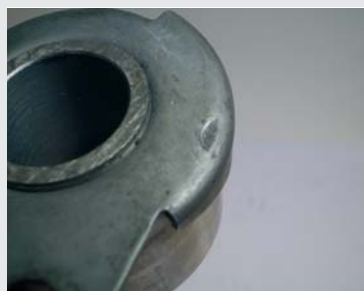
Instrucciones de montaje al rodillo tensor para el CT 604K1, CT 684K1, CT 711K1, CT 840 K1/K2, CT 935 K1/K2, CT 940 K1/K2, CT 949 K1 en diversos modelos Renault

El rodillo tensor se bloquea después de un breve funcionamiento. El dorso de la correa se ha calentado y el rodillo de inversión se daña térmicamente.

Al colocar el rodillo tensor no se ha puesto el eje de giro correctamente y/o no se ha apretado suficientemente la tuerca. Por ello se ha torcido el rodillo bajo el peso y la cubierta se se ha bloqueado en el interior debido a una placa de sujeción doblada.

1. Se debe garantizar siempre que el rodillo tensor esté instalado correctamente en la superficie de montaje (la pestaña debe estar en el hueco perforado de la placa de sujeción).
2. Además se debe respetar el par de apriete prescrito de 50 Nm durante la instalación.

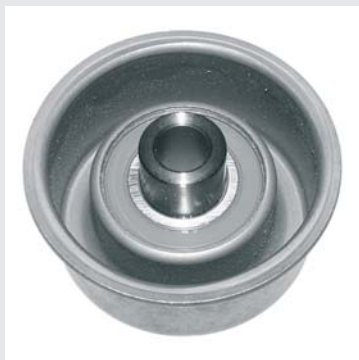
Fig. 1
rodillo de inversión antiguo
V 55317

El rodillo de inversión del Kit es diferente al rodillo montado hasta ahora en el vehículo.

El antiguo rodillo de inversión (fig. 1) ya no se usa según "Opel TIS" y se cambia al nuevo modelo (**Fig. 2**) equipado con cojinete de bolas grande sin borde.

En lugar del rodillo antiguo de chapa de acero ahora se puede instalar directamente el nuevo, a pesar de su diseño diferente.
